CHIAIANO: DISCARICA DA RIFARE

Franco Ortolani - Ordinario di Geologia, Università di Napoli Federico

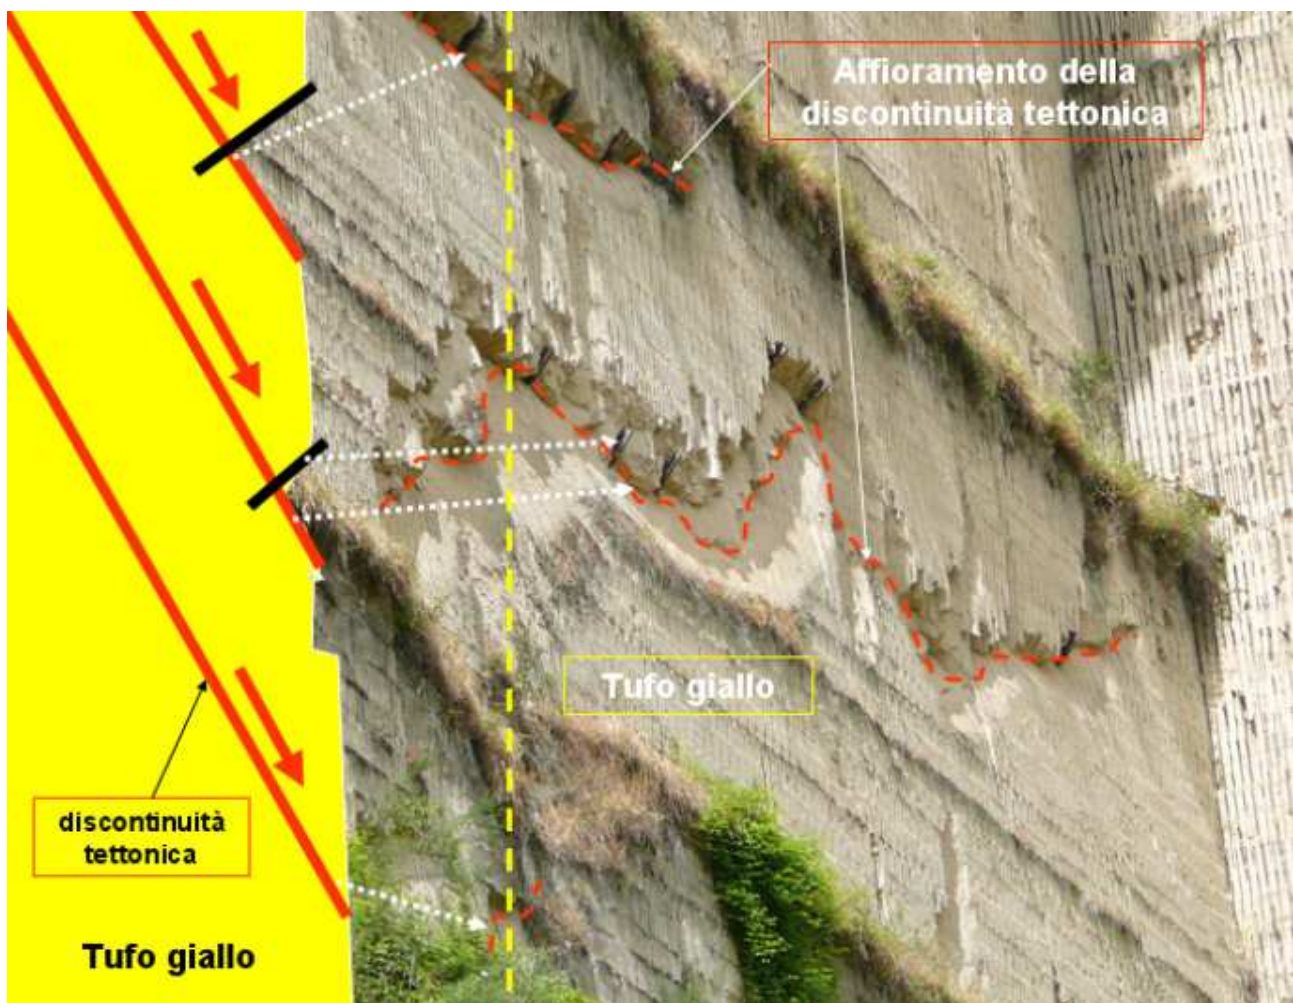
La cava continua ad essere a rischio idrogeologico per allagamento e per frane come già individuato dal Piano Stralcio del Rischio Idrogeologico dell'Autorità di Bacino Regionale Campania nordoccidentale che non ha rilasciato il proprio parere al progetto nella Conferenza dei Servizi del 9 agosto 2008.
